# Lebensdauerersuche mit diamantbeschichteten Gleitringdichtungen für Kesselspeisepumpen

## Versuchsbeschreibung und erste Ergebnisse

Helmut Jaberg o.Univ.-Prof. Dr.-Ing.  
Helmut Benigni, Dipl.-Ing. Dr. Techn.

Institut für Hydraulische Strömungsmaschinen  
Technische Universität Graz  
Kopernikusgasse 24  
A – 8010 Graz

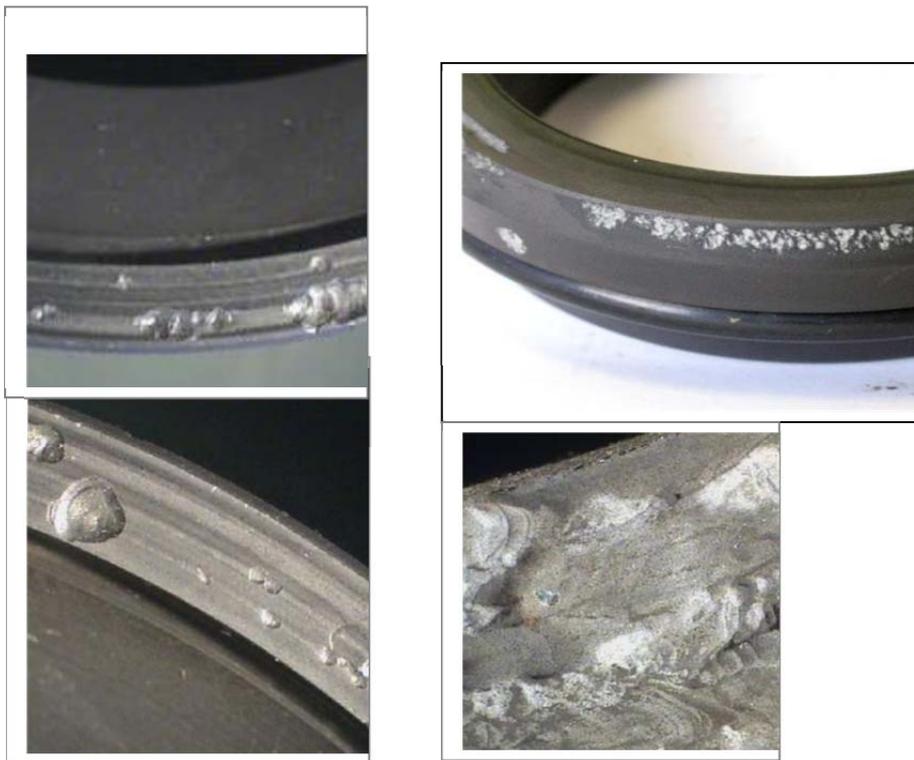
Seit Hydrazin als Korrosionsinhibitor wegen seiner Gesundheitsgefährdung verboten wurde, treten bei den Gleitringdichtungen von Kesselspeisepumpen vorher nicht gekannte Korrosionserscheinungen auf. Als Grund hat sich die Elektrokorrosion herausgestellt, weil die Relativbewegung zwischen Gleit- und Gegenring zu statischen Aufladungen führt, die durch die sehr niedrige Leitfähigkeit des Kesselwassers von unter einem Mikro-Siemens pro cm [ $\mu\text{S}/\text{cm}$ ] im Unterschied zu früher nicht mehr abgeleitet werden. Ohne näher auf die Wirkmechanismen im Einzelnen einzugehen, sei an dieser Stelle nur das Ergebnis vermerkt, dass nämlich innerhalb kurzer Betriebszeiten, teilweise weniger hundert Betriebsstunden, fingerkuppengroße Stücke aus dem Gleit- und/oder dem Gegenring herausbrechen (Bild 1) und zu rapidem Anstieg des Leckstroms führen, was einerseits wegen der Wirkungsgradeinbuße, andererseits wegen der nicht mehr gewährleisteten Betriebszuverlässigkeit inakzeptabel ist und zu einem Reparaturstillstand mit den damit verbundenen und leider bestens bekannten hohen Kosten führt, hauptsächlich wegen des Produktionsausfalls.

**Bild 1: Typische Schäden an herkömmlichen Gleitringdichtungen**

Es gibt durchaus verschiedene Ansätze, dieser Misere Abhilfe zu verschaffen. Z.B. versuchen manche Hersteller mit einer welligen Oberflächenprofilierung der Gleitflächen dem Problem beizukommen. An dieser Stelle werden Versuche mit einem anderen Lösungsansatz berichtet, nämlich dass mit anderen Materialien an den Gleitflächen gearbeitet wird. Im Speziellen sind bei den hier beschriebe-

nen Versuchen die Gleitflächen mit kristallinem naturidentischem, jedoch künstlich hergestelltem Diamant [1, 2] beschichtet. Die Versuche sind praxisidentisch, sowohl was mechanische Daten wie z.B. Größe, Drehzahl, Anordnung angeht, als auch was die Betriebsbedingungen wie z.B. Medium, Leitfähigkeit, Druck und Temperatur angeht.

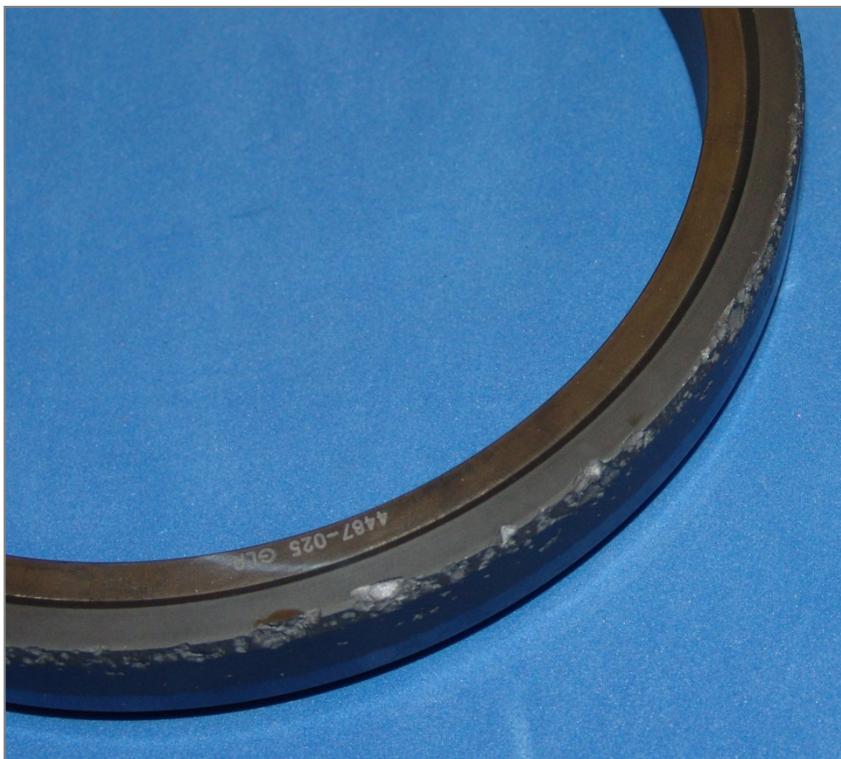
normalerweise vermeiden möchte: Die konventionellen Gleitringdichtungen sollten das üblicherweise nach verhältnismäßig kurzer Zeit zu erwartende Schadensbild der Elektrokorrosion aufweisen, womit dann der praktische Beweis erbracht wäre, dass die Versuchsanordnung die Wirklichkeit exakt nachbildet. Und tatsächlich stellten sich nach 600 Betriebsstunden die in Bild 9 gezeigten Schäden ein, allerdings nur auf dem dynamischen Gleitring, nicht auf dem statischen Gegenring.

**Bild 9: Dynamischer Gegenring aus gewöhnlichem SiC, Laufzeit 600 h mit deutlich sichtbaren Beschädigungen**

Wie bereits eingangs kurz angerissen, gibt es zwei verschiedene Beobachtungen, die zwar beide Ausplatzungen zeigen, die auf Elektrokorrosion zurückzuführen sind, aber einmal nur auf den dynamischen Ringen und keine Beschädigungen auf den statischen Ringen, wohingegen andere Betreiber die Schäden in gleichem Maße auf beiden Ringen feststellen. In dem hier beschriebenen Versuch stellten sich die Schäden lediglich auf den dynamischen Gegenringen ein, nicht jedoch auf den statischen Ringen. Dies deckt sich mit Beobachtungen, die in Kraftwerken gemacht wurden, auf die anderen Beobachtungen sei aber ausdrücklich hingewiesen. Es ist an dieser Stelle auch erwähnenswert, dass die Gründe für die zwei unterschiedlichen Beobachtungen nach derzeitigem Stand nicht bekannt sind. Allerdings können diese Unterschiede aus praktischer Sicht durchaus als nachrangig angesehen werden, da der wesentlich wichtigere Aspekt, nämlich der durch Elektrokorrosion bedingte Ausfall der Gleitringdichtung im einen wie im anderen Fall auftritt. Die wesentliche Aufgabe besteht also darin, Elektrokorrosion zu vermeiden.

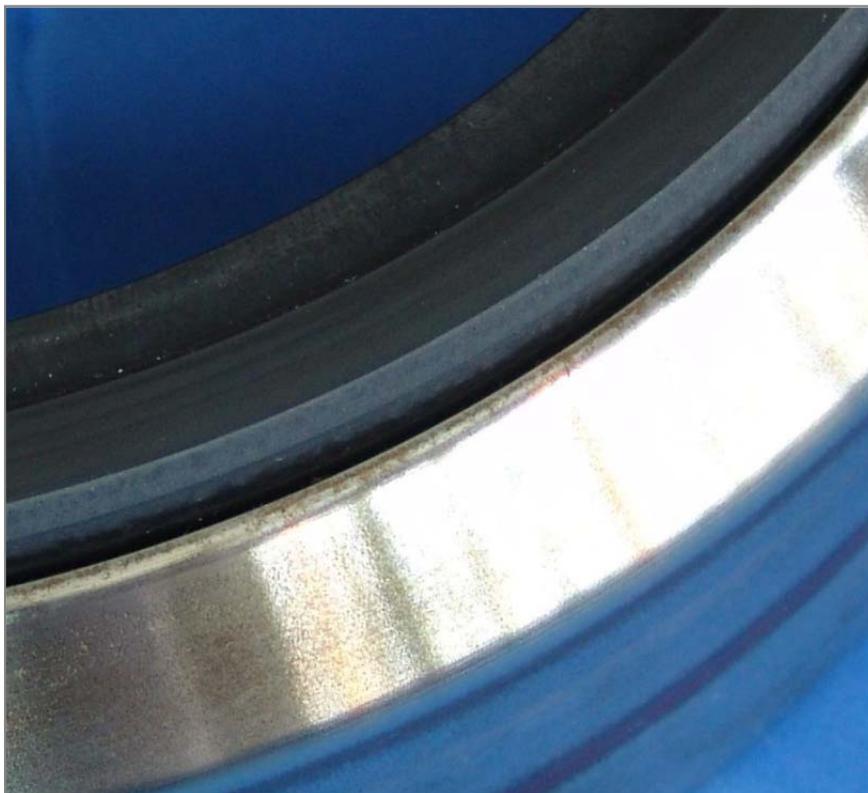
**Bild 10: DiamondFace® 7200 h dynamischer Gegenring**

kumentiert. Am Beispiel der Gegenringe nach 7200 und 16000 Betriebsstunden in Bild 10 und Bild 11 sei der nach wie vor ausgezeichnete Zustand der Gleitringdichtung nach so langer Betriebszeit dargestellt.

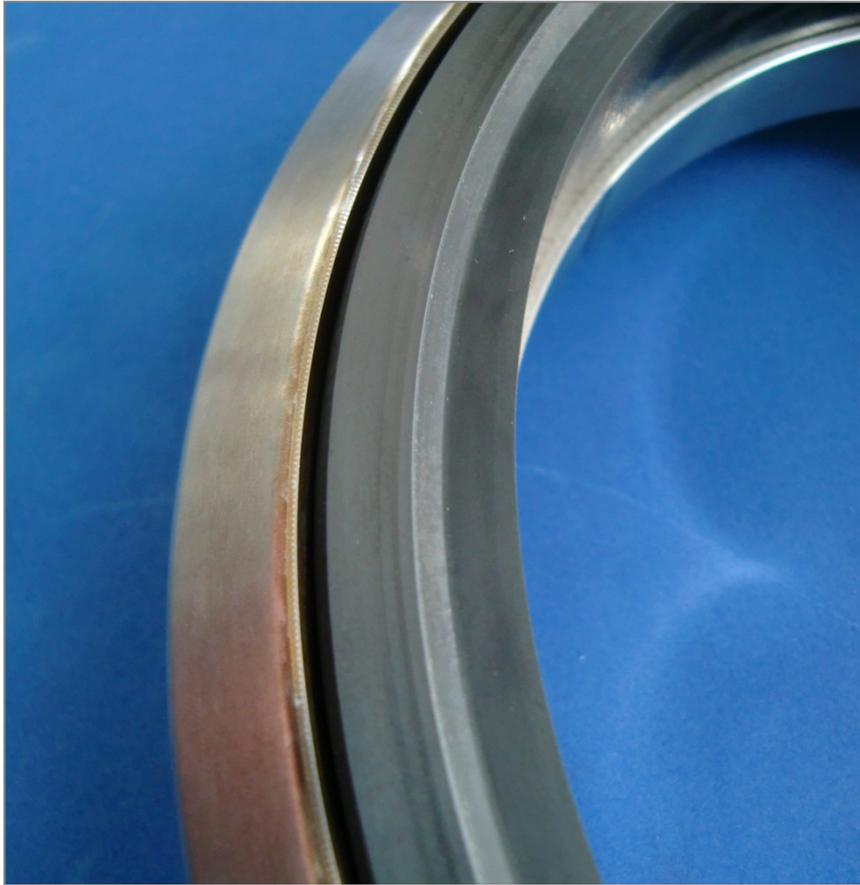
**Bild 11: DiamondFace® 16000 h dynamischer Gegenring**

Dieser Zustand kann nicht anders denn als neuwertig bezeichnet werden, es besteht nicht der geringste Anlass, die Dichtung zu tauschen. Vielmehr wurde die Dichtung zwar einer sehr eingehenden langwierigen Untersuchung unterzogen, über die noch zu berichten sein wird, nach zwei Wochen wurde sie aber unverändert wieder eingebaut und der Dauerversuch fortgesetzt, wo er auch derzeit noch läuft. Der herkömmliche Siliziumkarbidring (Bild 8) hatte da-

gezeigt, wie sie – auch nach diesen kurzen Betriebszeiten – auch in der Praxis auftreten (Bild 1). Die Verlängerung der Standzeit von ca. 600 h, also weniger als einem Monat, auf voraussichtlich weit über 16000 h muss als eindrucksvoll beschrieben werden. Über den weiteren Versuchablauf wird noch zu berichten sein.
